ЈВП "ВОДЕ ВОЈВОДИНЕ"

БИЛТЕН бр. 41 О СПРОВОЂЕЊУ ОДБРАНЕ ОД ПОПЛАВА

29.06.2024. године

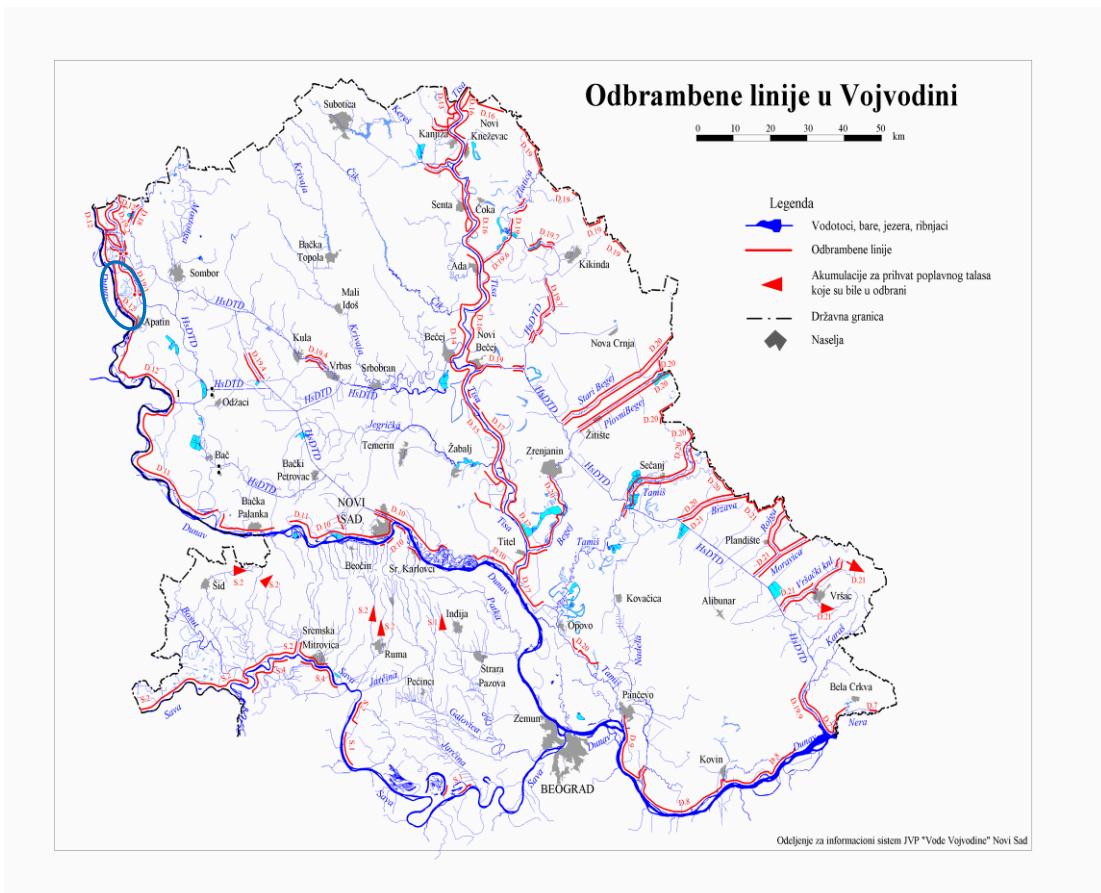
Водоток	Дужина одбрамбене линије (km)	
	редовна одбрана	ванредна одбрана
Дунав	18,00	
Укупно:	18,00	
СВЕ УКУПНО:	18,00	км

P.O.	редовна одбрана
B.O.	ванредна одбрана

ВЈ „Западна Бачка – Сомбор“ Д.12.2.1. Леви насып уз Дунав од Кучке до Апатина, 18.00 km (41+800 – 23+800), (са насыпима у залеђу за локализацију поплаве)	18,00 km (редовна одбрана)
---	----------------------------
